## Отчет работы службы эксплуатации за период июнь- октябрь 2013 г

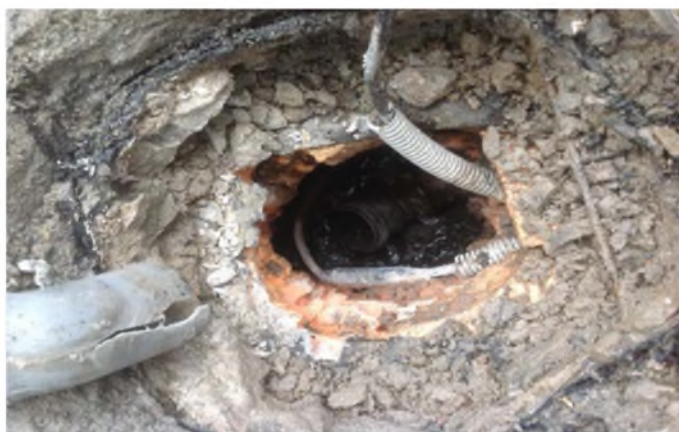
1. При сдаче дома в эксплуатацию не была завершена работа по нормальному функционированию системы обогрева кровли «Теплоскат».
2. В осенне-зимний период ливневые водостоки замерзали.
3. При неверных действиях эксплуатации были расколоты/сломаны/ разбиты воронки ливневых водостоков.

1. Отремонтированы оголовки и произведена прочистка ливневых водостоков.

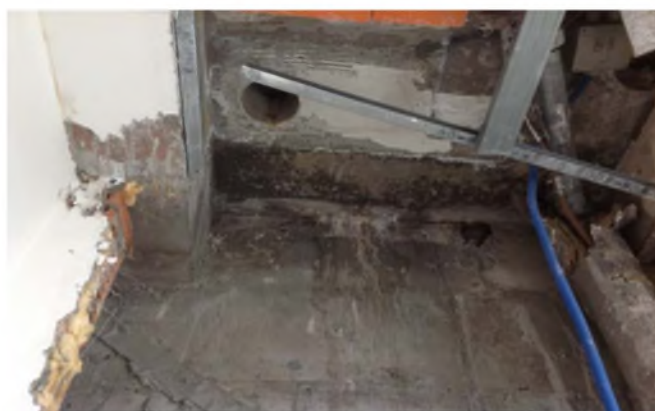
4. Вода начала проникать в полости утепления фасада, а по плитам — к перекрытиям в квартиры жителей.

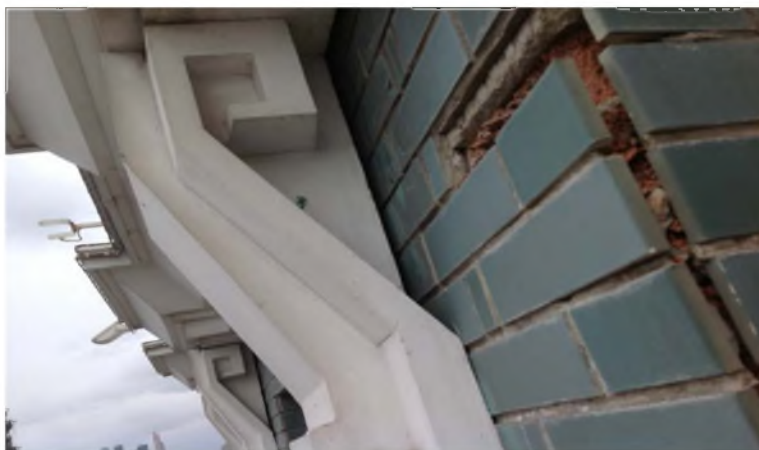
5. В местах выхода из фасада вода попадала под плитку и в железобетонные конструкции, а при замерзании расширялась и разрушала облицовку фасада.

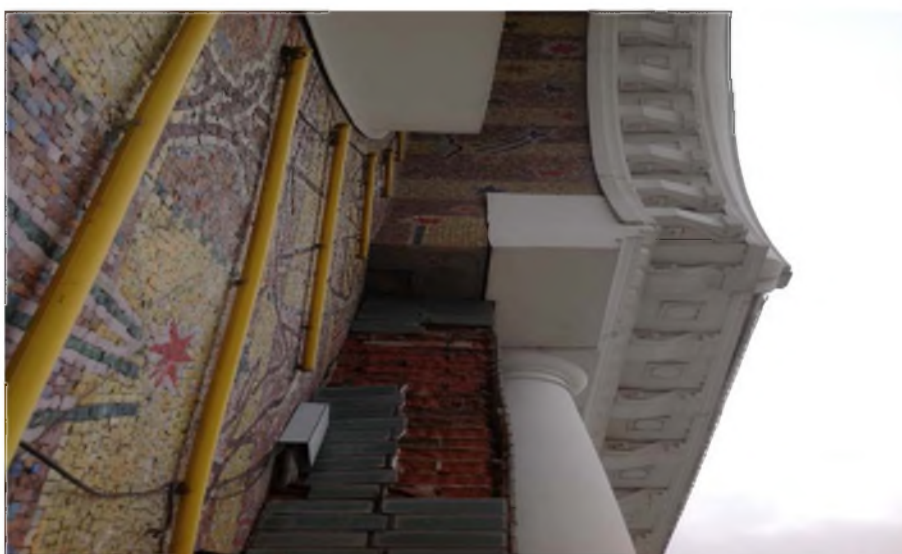
6. В результате, плитка начала отслаиваться, а облицовочный кирпич разрушаться.

6. Восстановлен разрушенный фасад

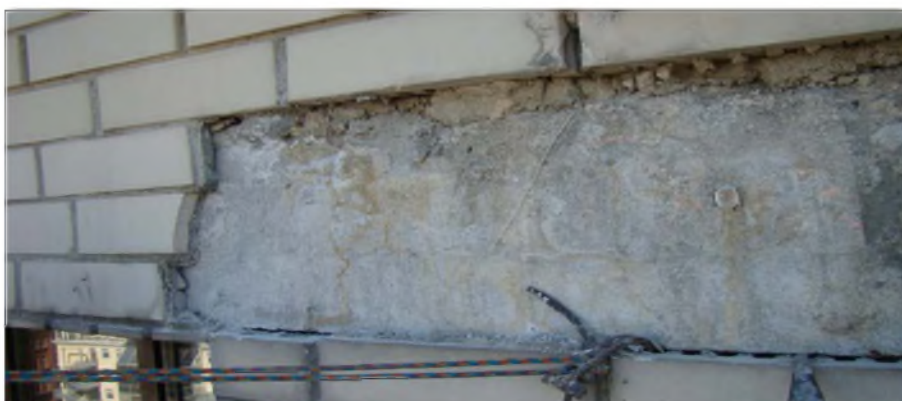
7. Конструктивно керамическая плитка была приклеена на неподготовленное, неармированное бетонное основание.

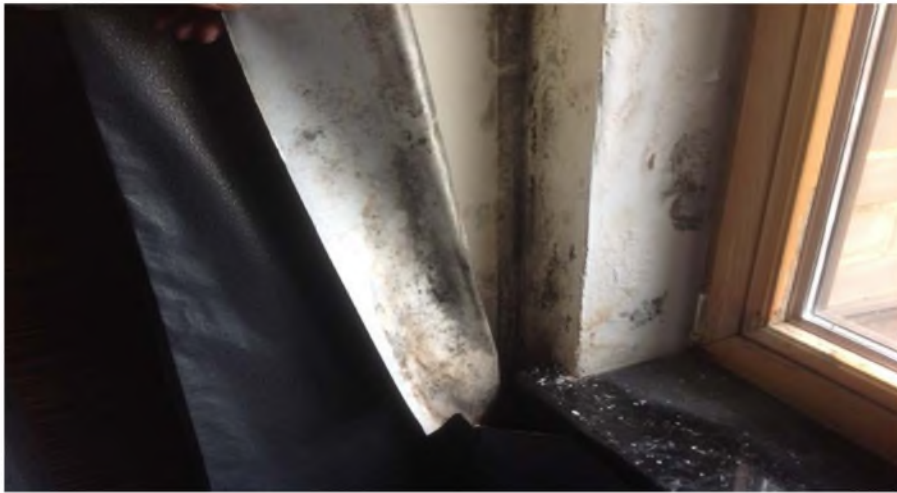
8. При накоплении влаги в утеплителе фасада, часть ее начала проникать в квартиры через стены. Что привело к появлению грибка и порче внутренней отделки квартир.

4. Произведена просушка и обработка от грибка утеплителя фасада. (сделаны технологические отверстия в фасаде с последующим утеплением и заделкой)
5. Произведена герметизация вертикальных и горизонтальных швов-примыканий

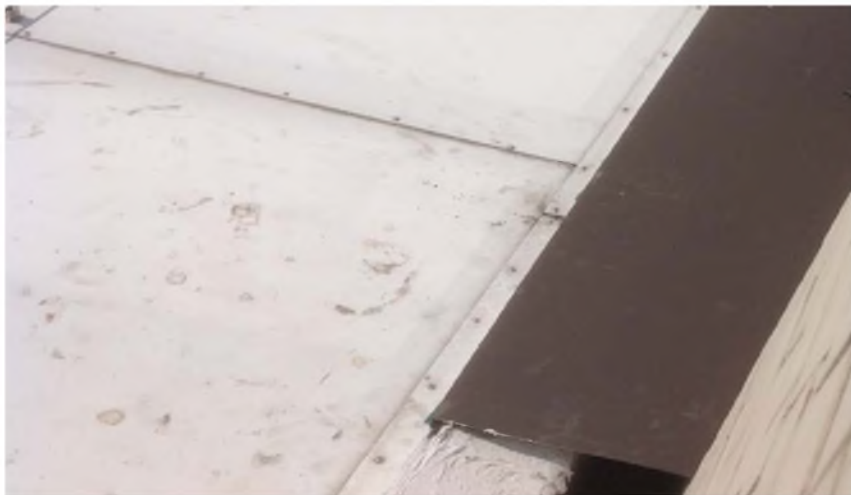
9. Еще одна проблема это — негерметичность накрывок декоративных карнизов, а именно: отсутствие гидроизоляции основания, накрытого металлическими накрывками, способ соединения которых не имеет замка.

3. Произведена герметизация накрывок декоративных карнизов

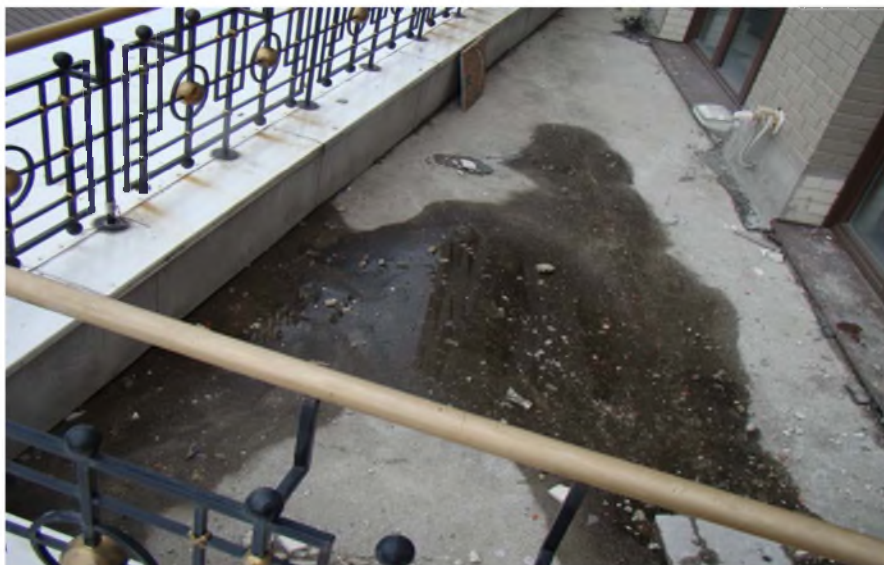
10. Кровля 5й секции имела дефекты, а в некоторых местах просто отсутствовала.

2. Восстановлена кровля 5й секции.
